УДОРСКИЙ РАЙОН

Часовня Параскевы Пятницы
в д. Кривое. Середина XVIII в.

Удорский район, д. Кривое, с.п. «Важгорт»
Памятник регионального значения

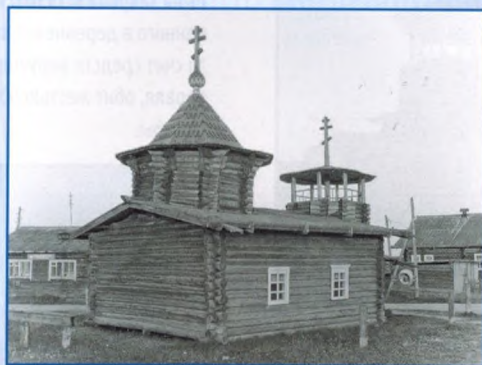
Часовня Параскевы Пятницы. Середина XVIII в.
(между 1757 и 1762 гг.)

Описание памятника. Часовня, располагающаяся на площади в центре деревни, представляет собой прямоугольный в плане сруб, к которому прирублена звонница, возведённая по типу восьмерик на четверике.

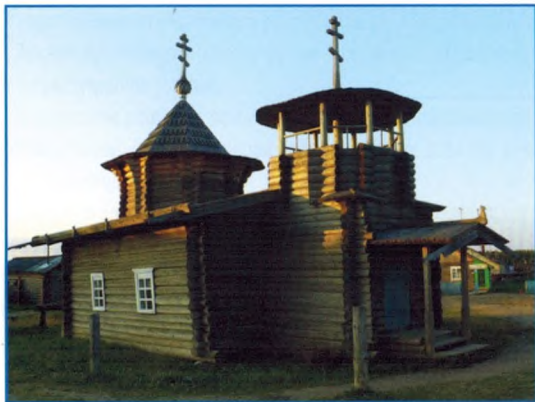
Общий вид памятника с северо-запада. Фотография 2010 г.

Храм, покрытый самцовой кровлей на два ската, за-вершён восьмериком с паволоком, перекрытым гонтовым шатром с широкими полицами. Шатёр увенчан лемеховой главкой с деревянным восьми-конечным крестом.

На четверике нижнего яруса сооружен восьмерик звонницы, раскрытый под звон. Кровля скатная тесовая, опирающаяся столбами на обвязку верхнего венца восьмерика. С осевым столбом связан крест.

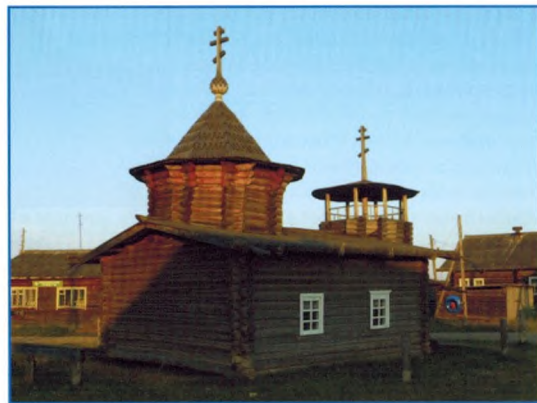
Вид часовни с северо-востока. Фотография 2010 г.

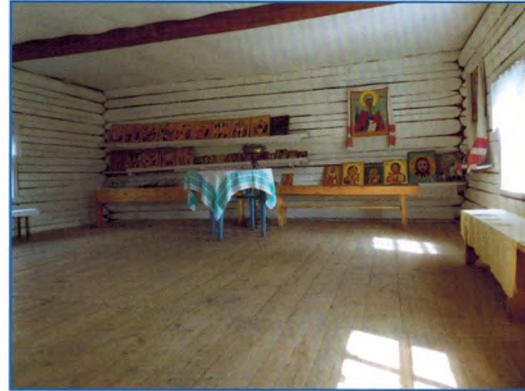
*Интерьер часовни. Фрагмент.
Фотография В.Э. Шарипова. 2015 г.*

В интерьере: четверик колокольни и храм соединяются проемом с однопольной дверью, изготовленной из массивных досок. Перекрытия притвора и храма плоские по балкам. Полы из широких сосновых тесин. На восточной стене храма сохранились два яруса тяблового иконостаса, на которые поставлены современные иконы.
